القاهرة التاريخية
HISTORIC CAIRO

مشروع ترميم
قصر محمد علي باشا

قصر محمد علي باشا

تدهور وإزدهار

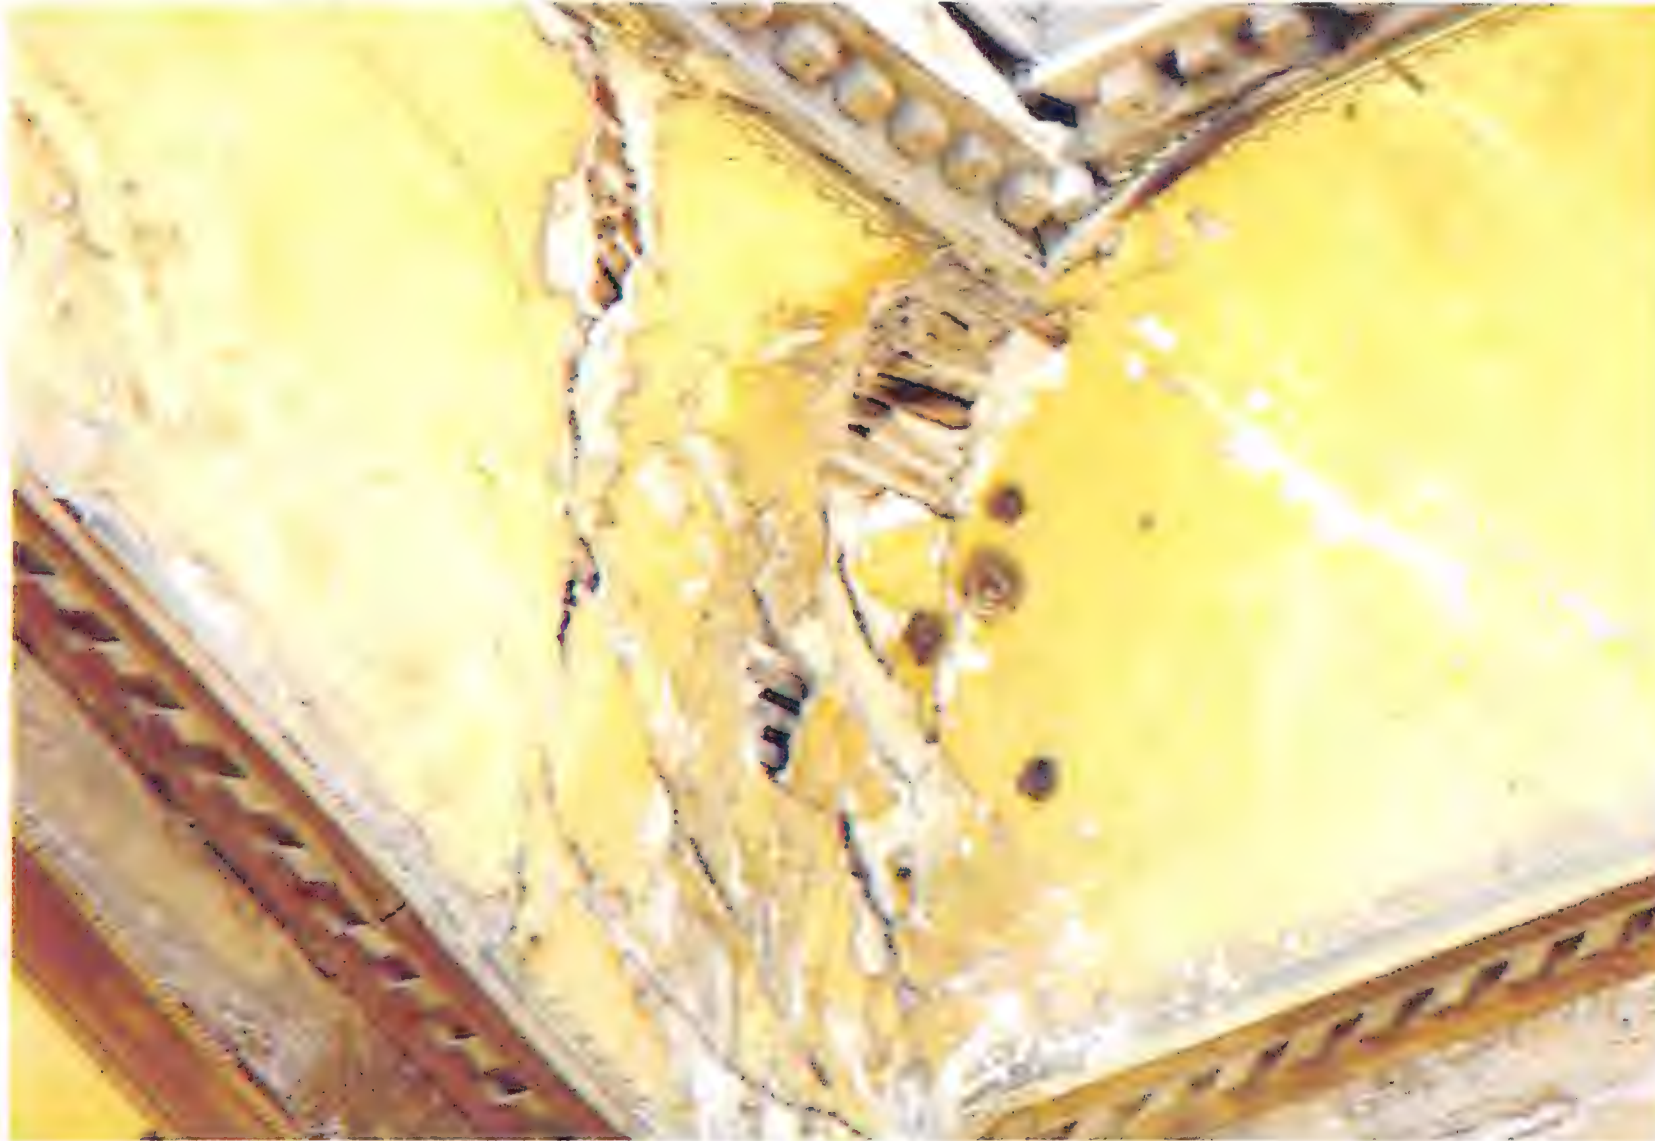
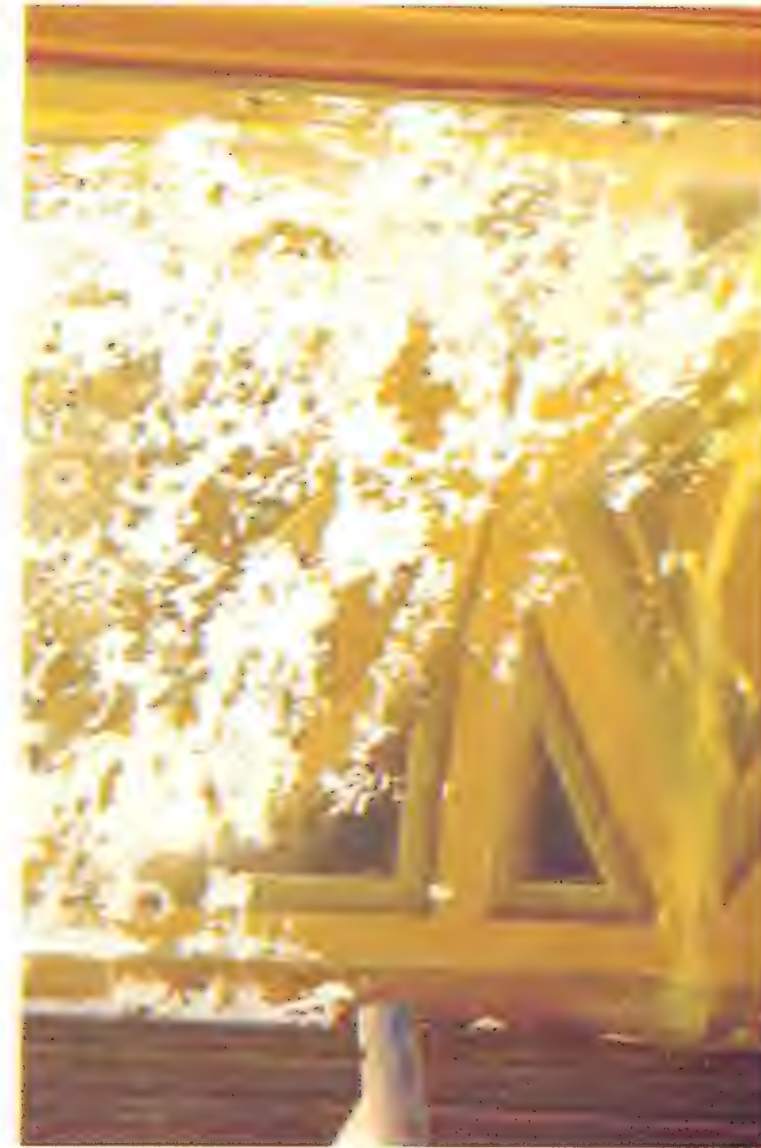
مظاهر تدهور الكرانيش المطلة على الفسقية

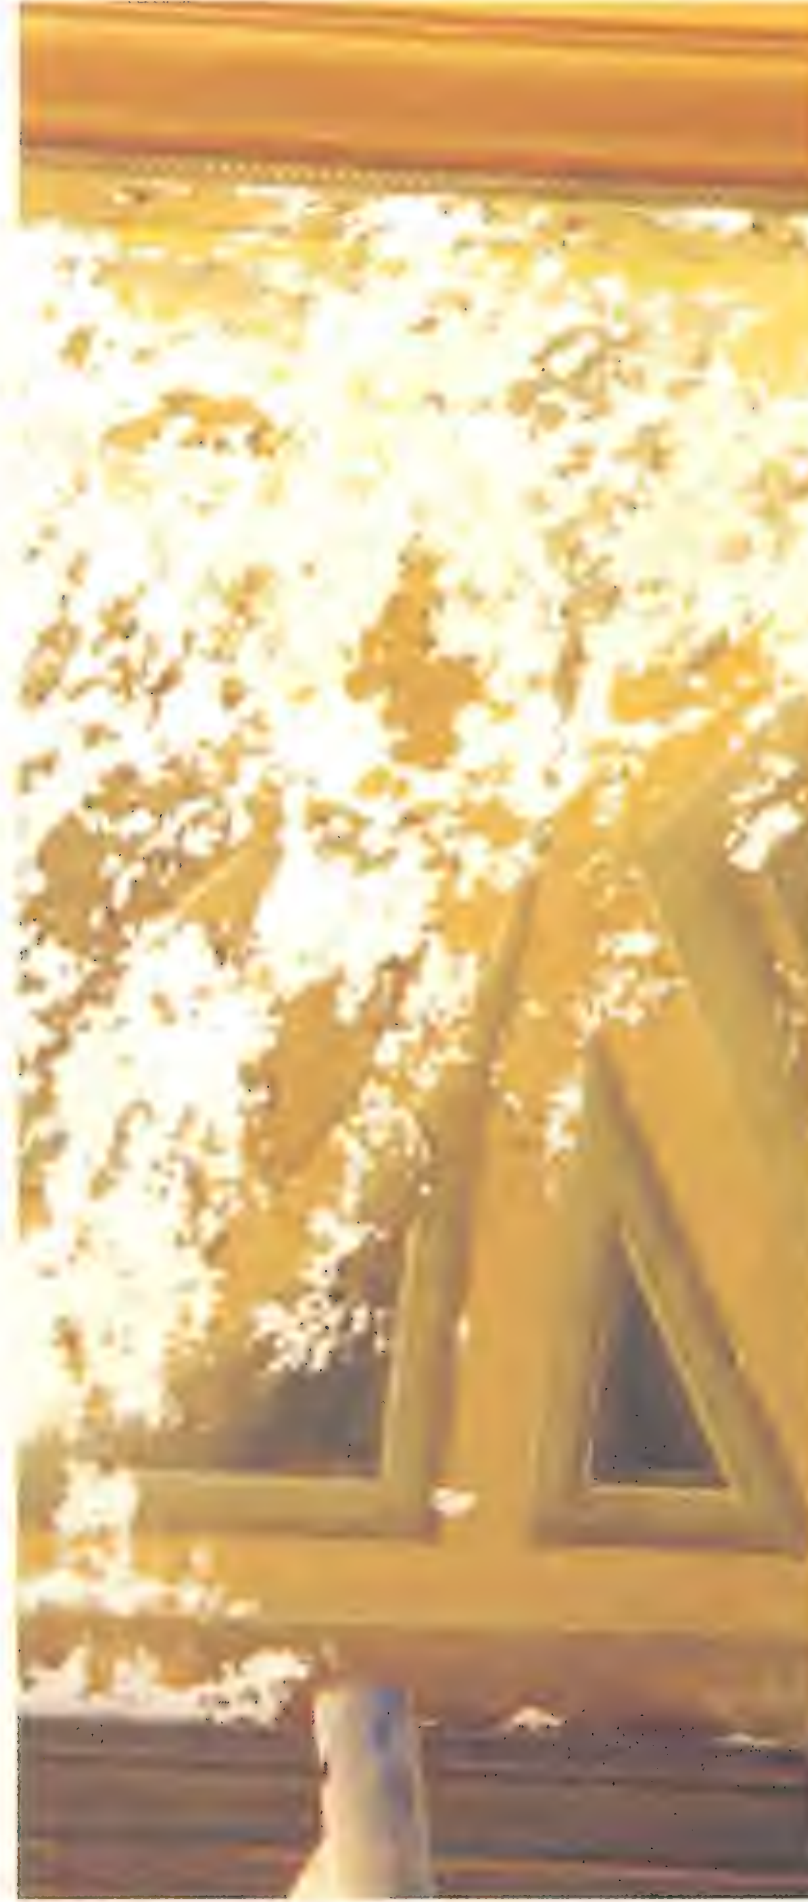
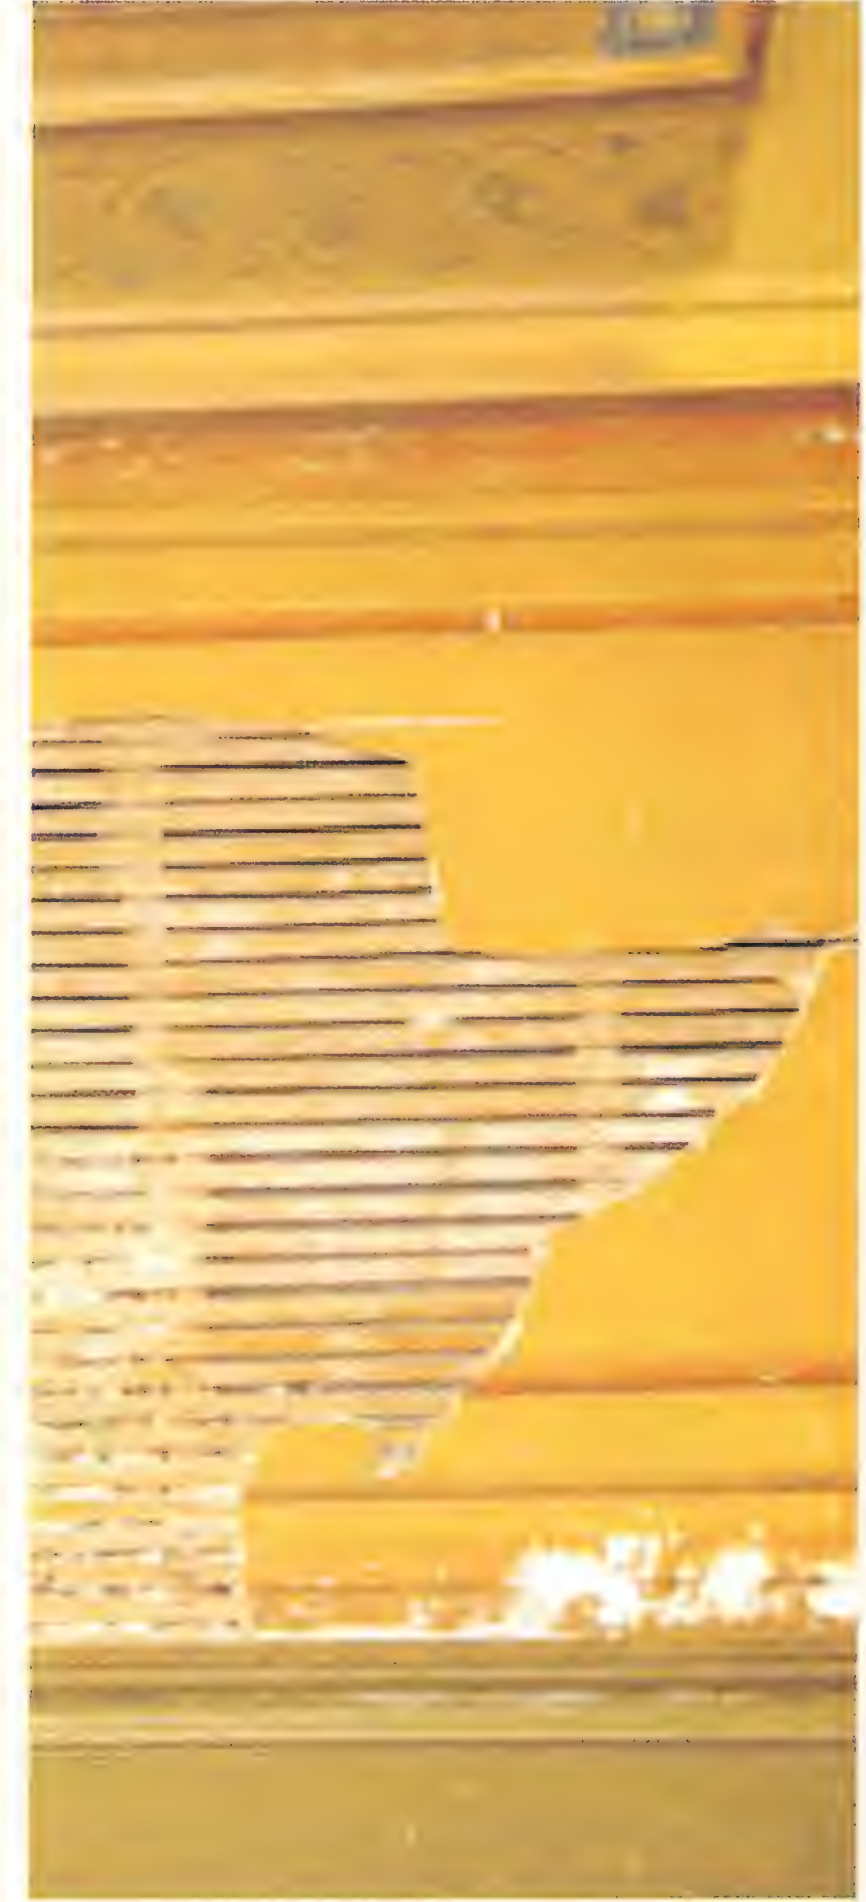
مظاهر تدهور الكرائيش الداخلية والخارجية

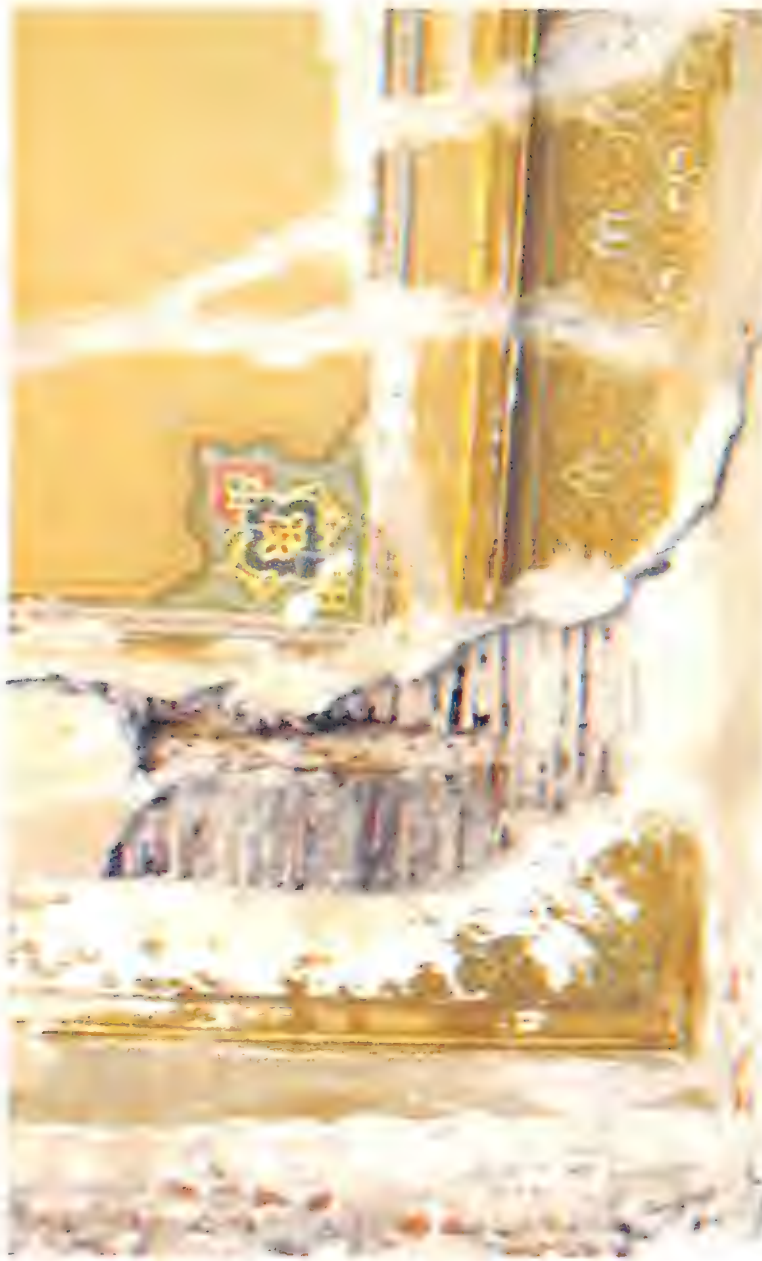
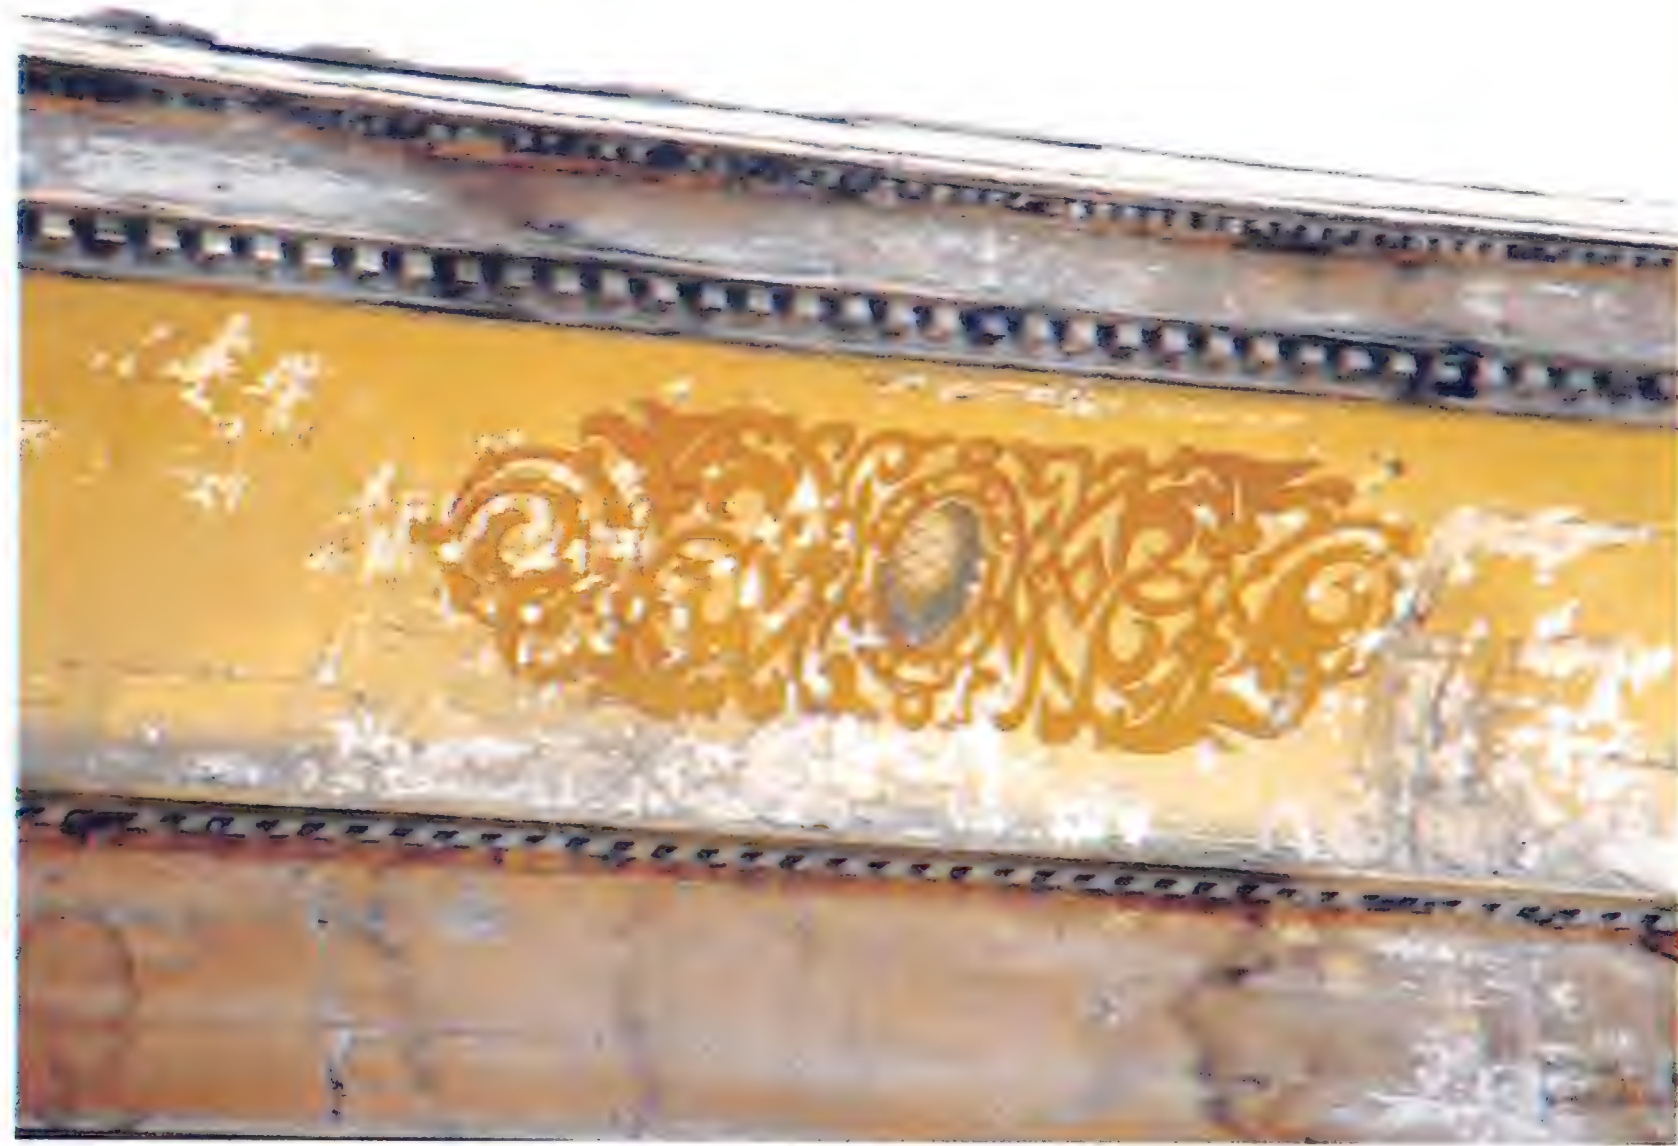
مظاهر تدهور للكورنيشة

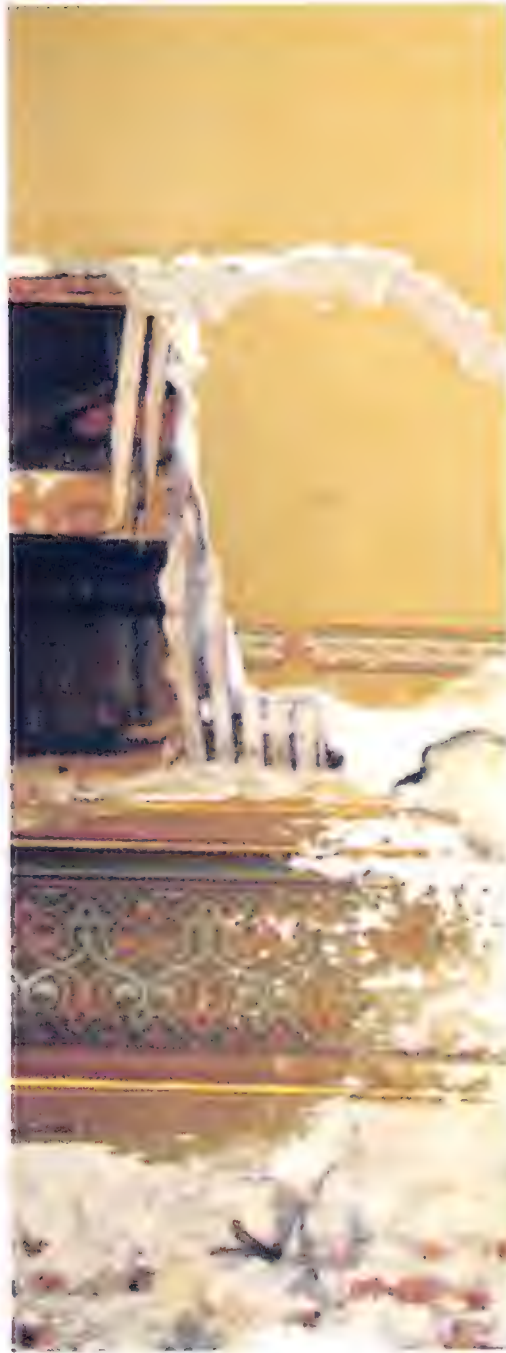
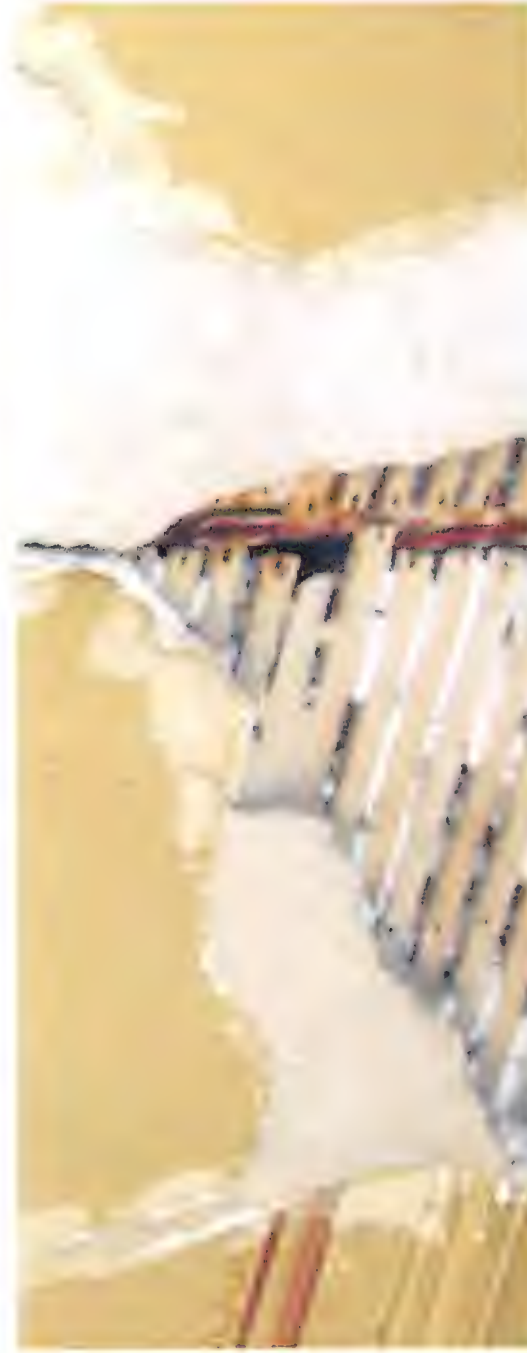
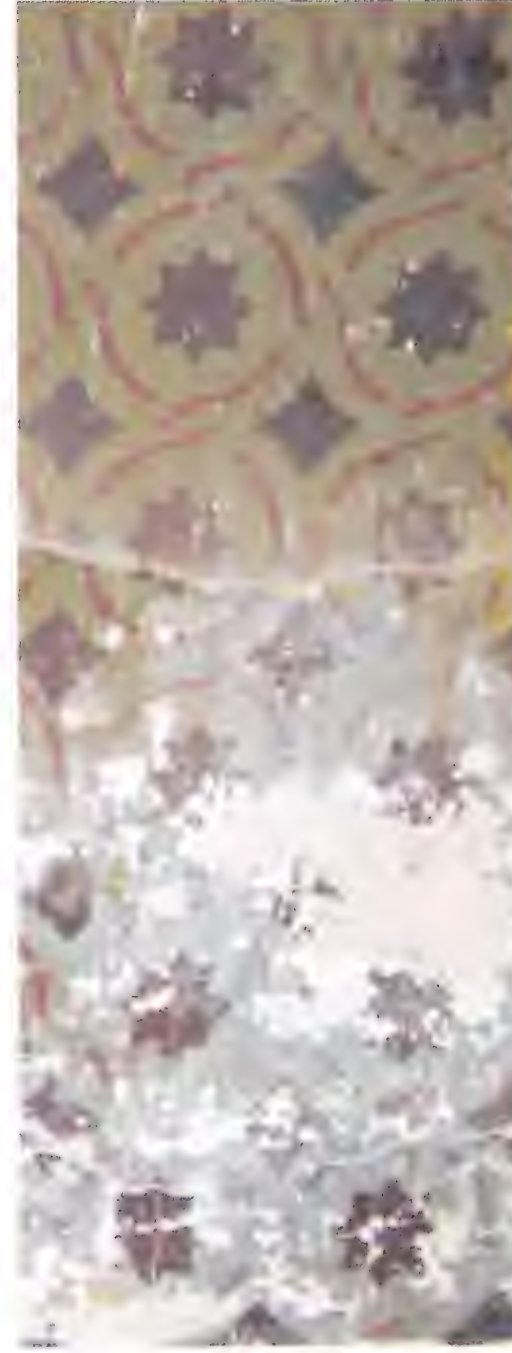
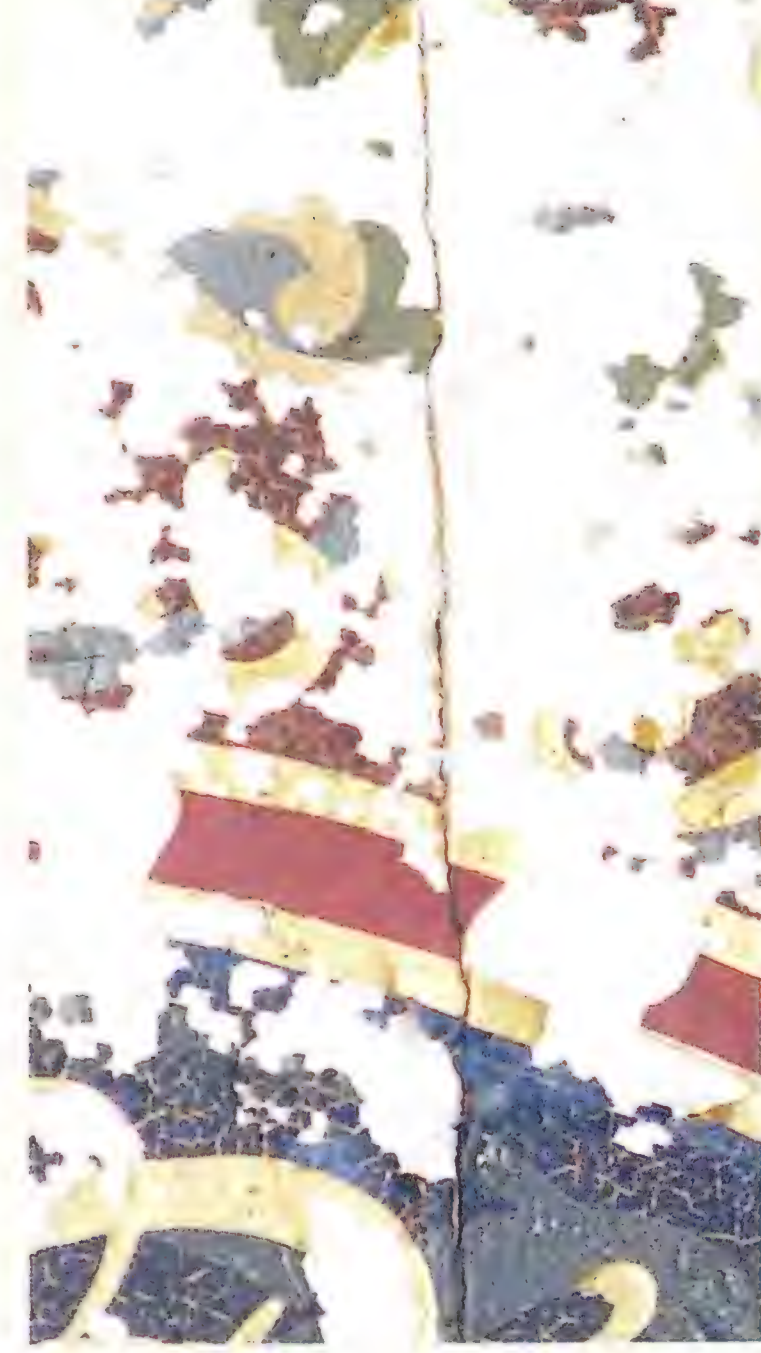
مظاهر تدهور مختلفة للزخارف

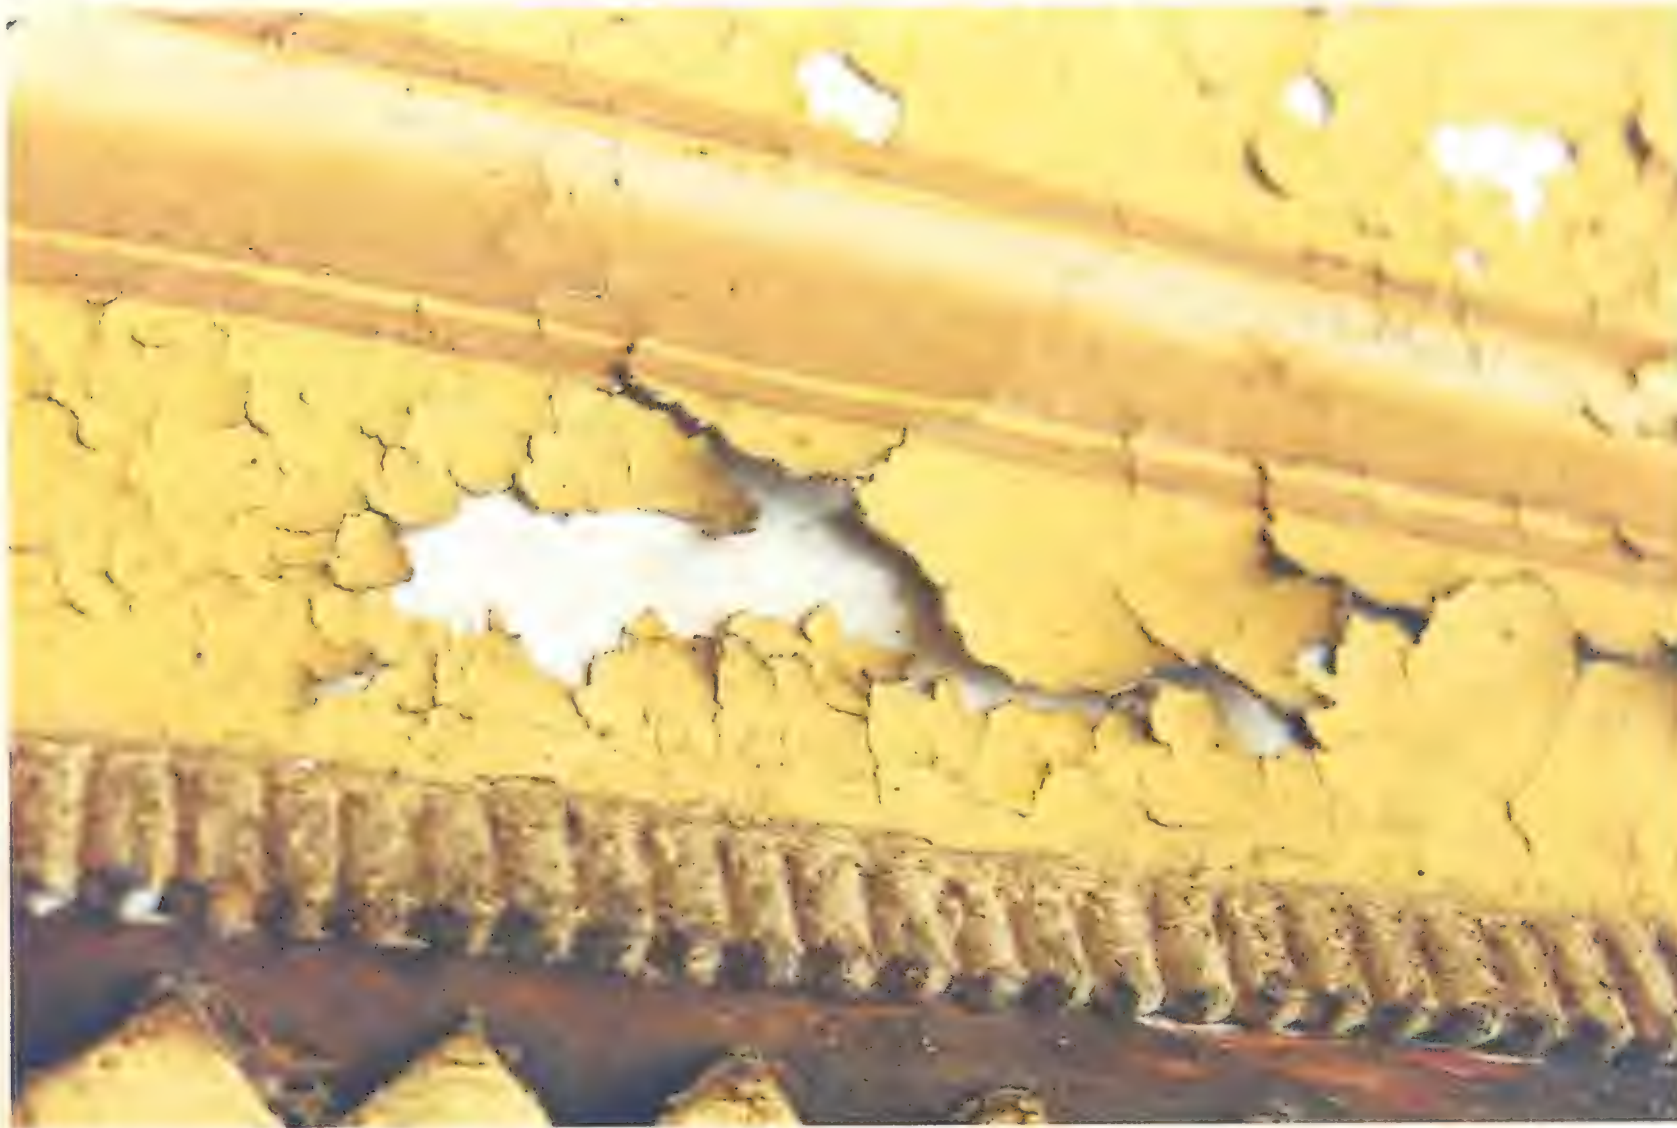
قشور لونية من القبة الشمالية

- أتربة واتساخات طينية وخاصة على أنصاف القباب المجاورة للفسقية.
- شروخ مختلفة الأحجام ومنها ما هو ترميم سابق ويحتاج إلى ترميم.
- قشور لونية كثيرة
- ألوان مضافة حديثة طمست الألوان القديمة. "Over painting"
- طبقة ورنيش تالفة

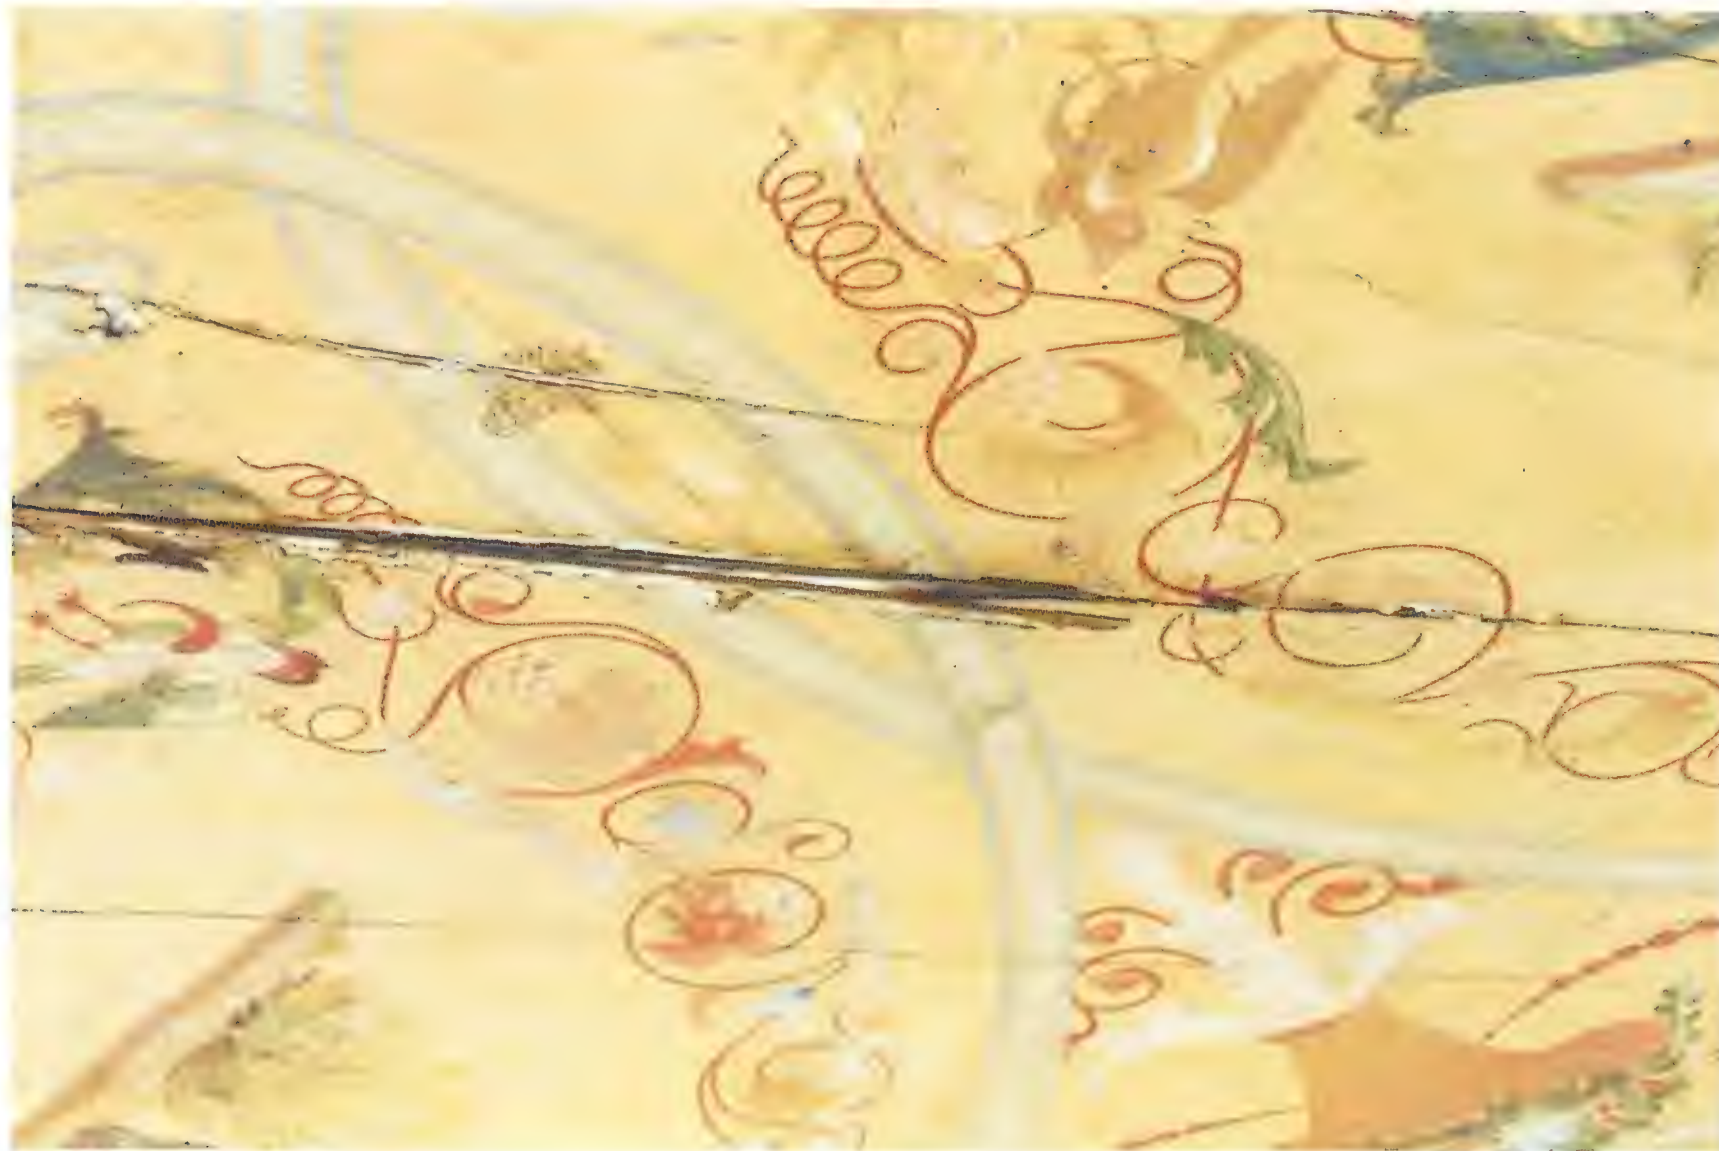
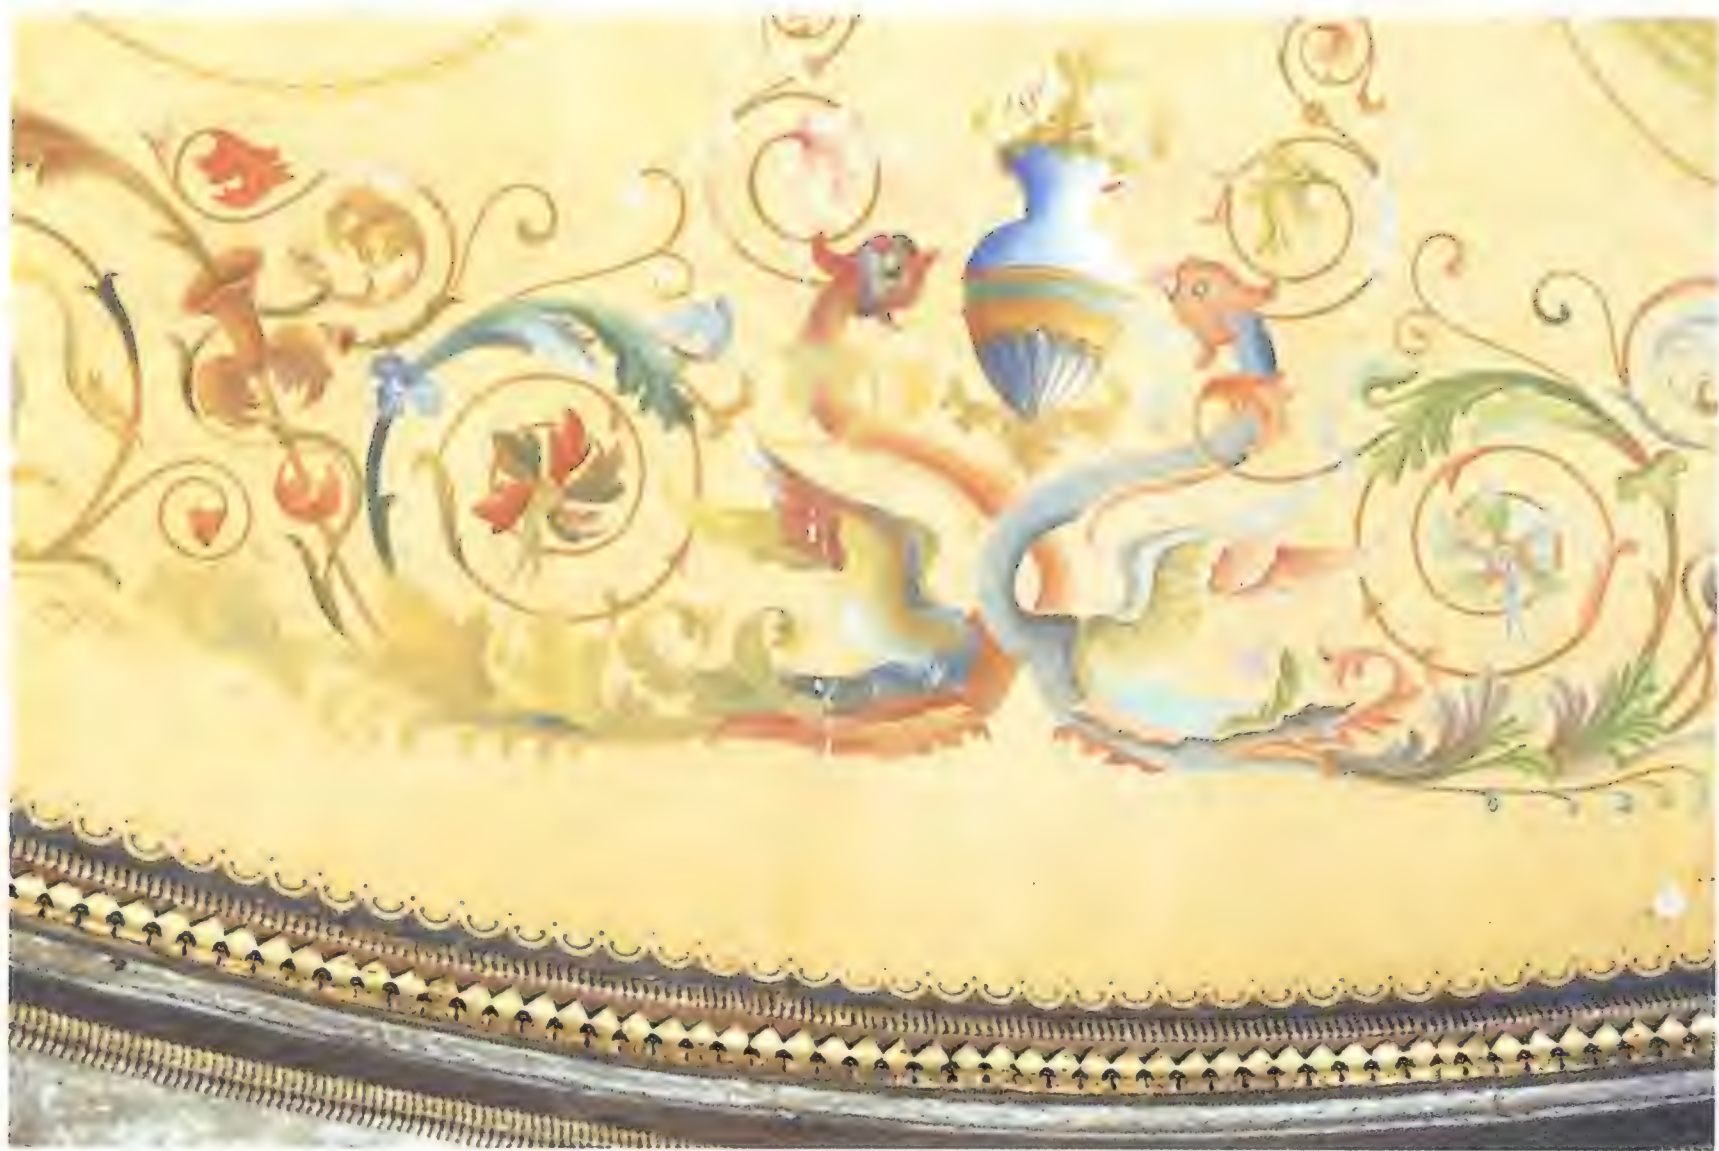
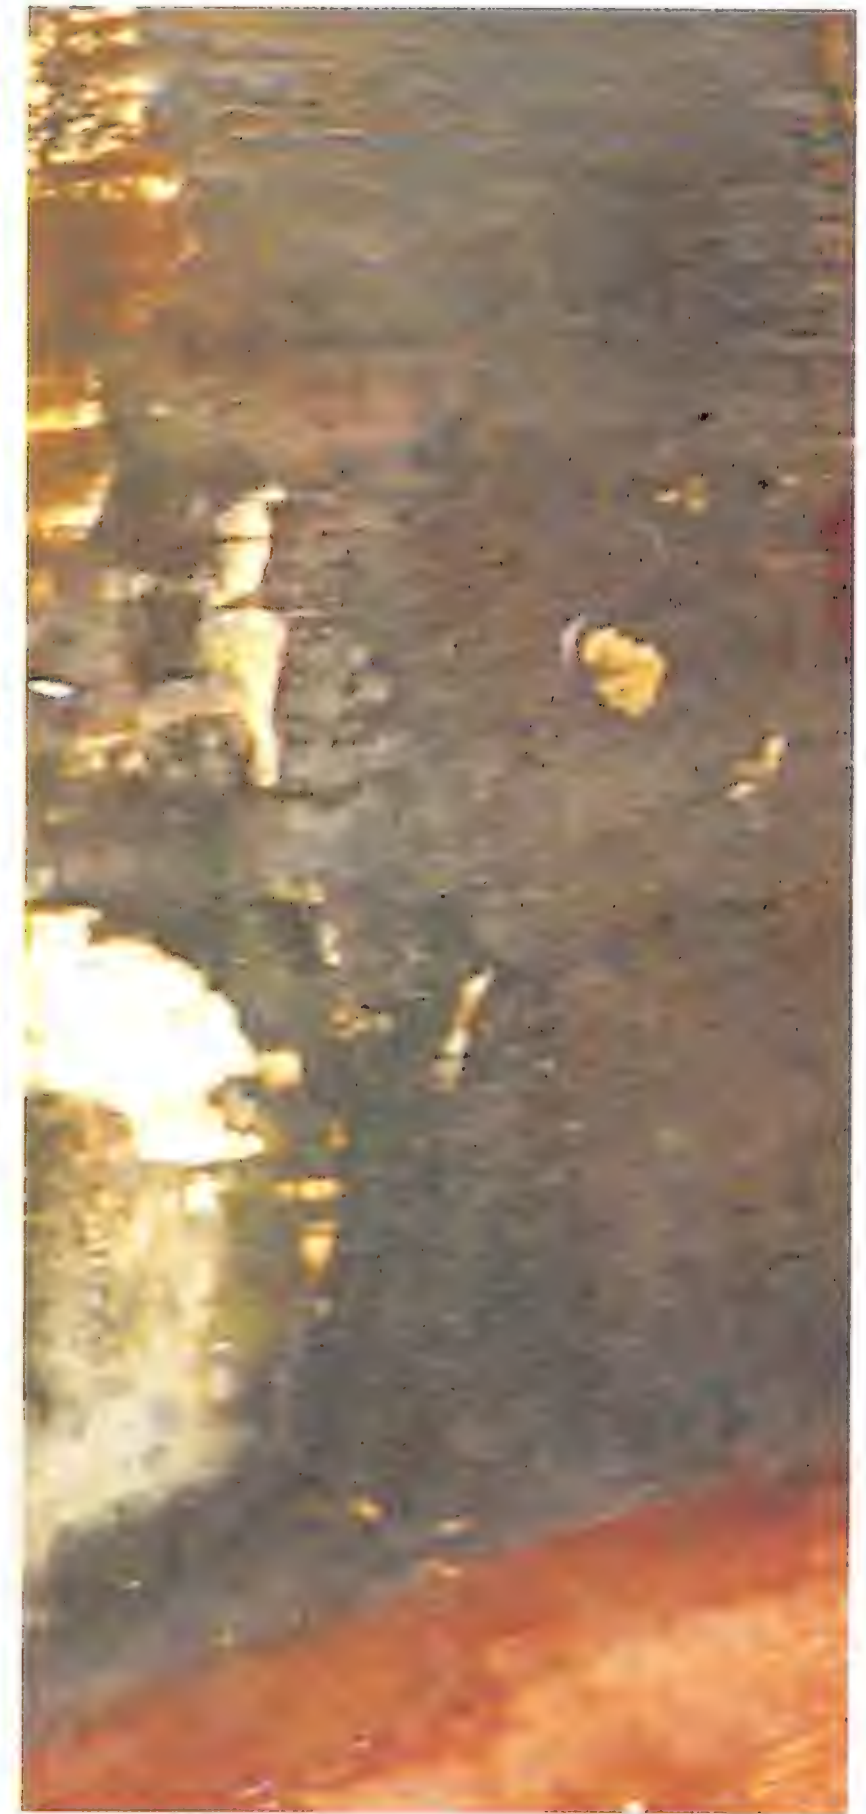
قشور لونية واللوان مفقودة

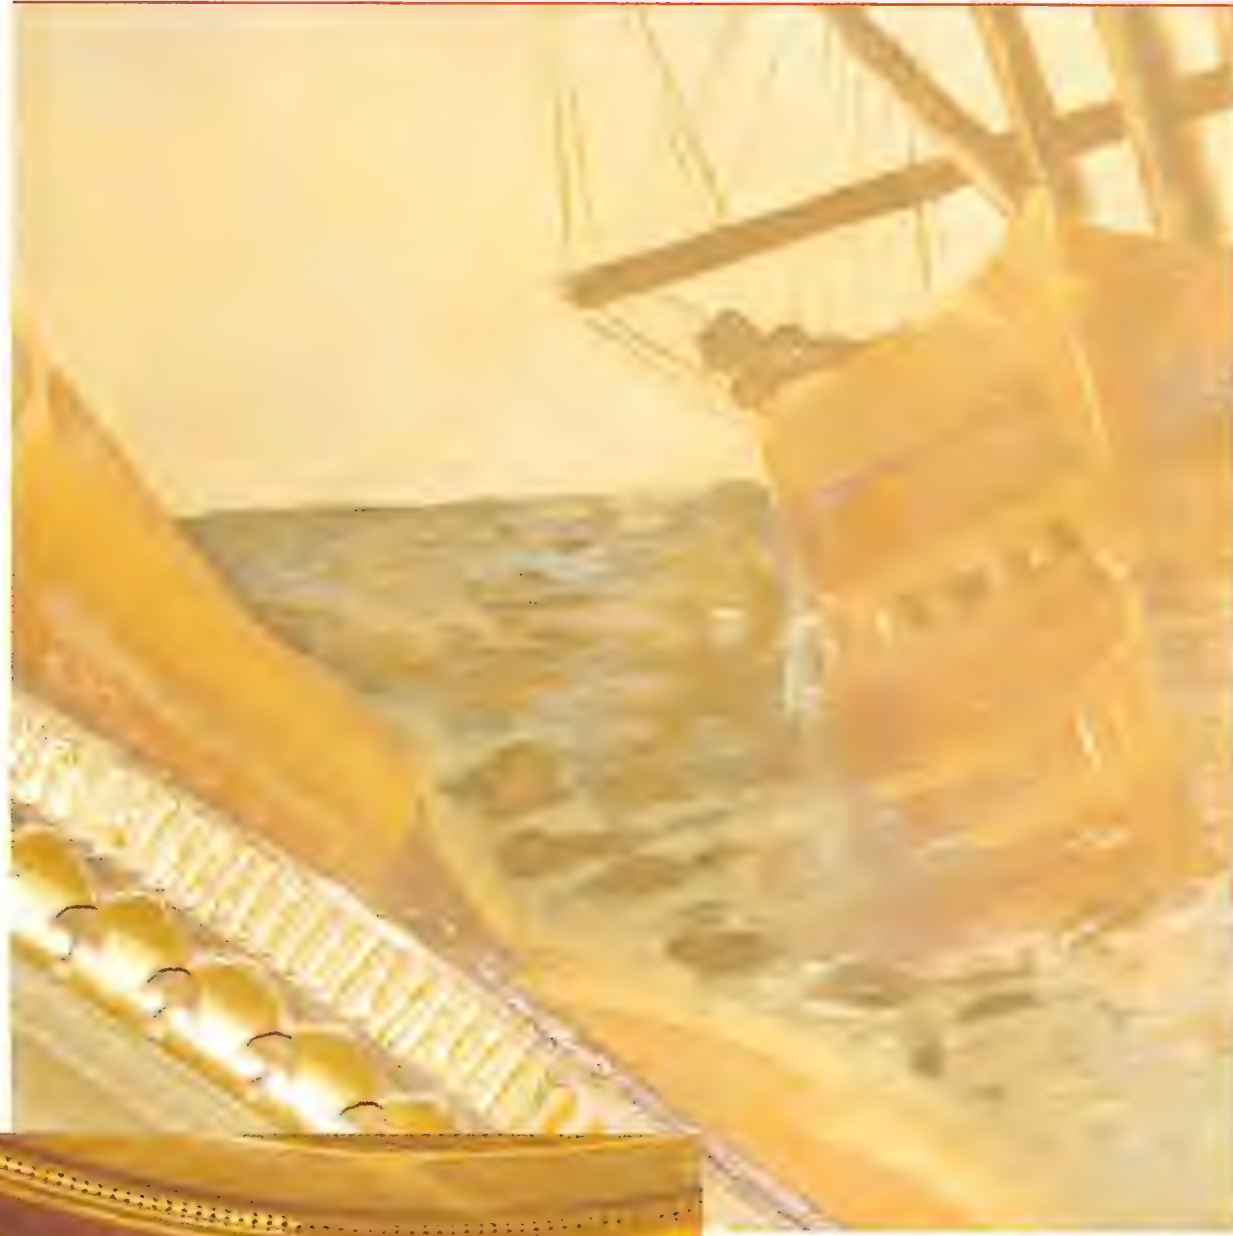
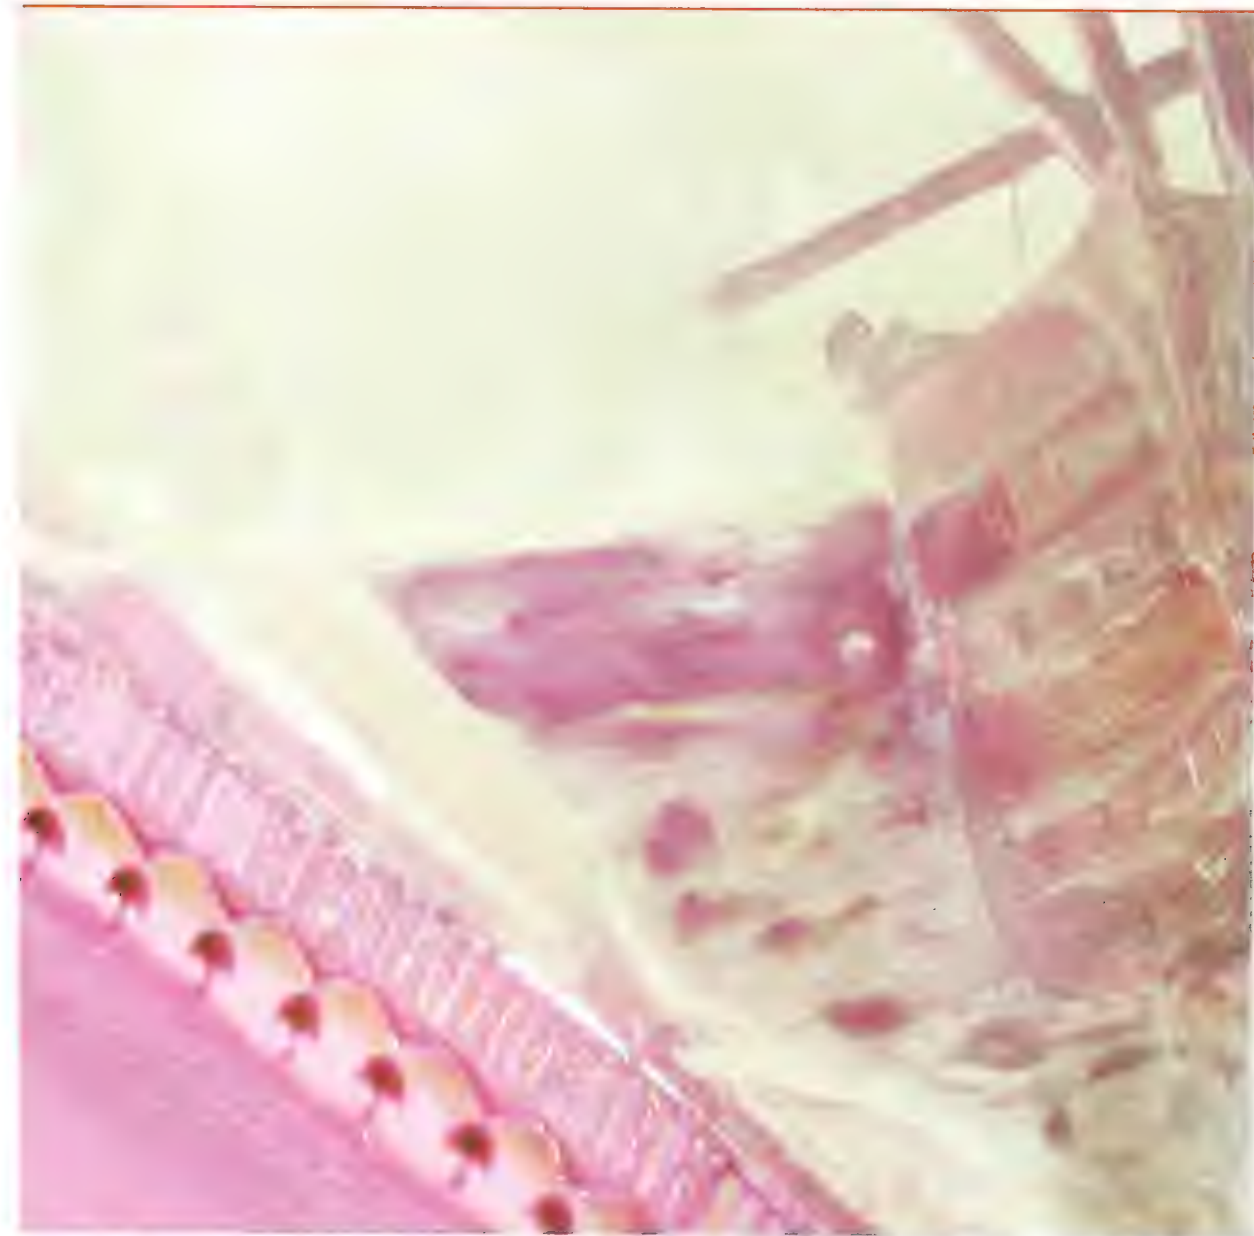
أعلى: التصوير بالاشعة فوق البنفسجية من
القبة الجنوبية
يمين: قشور لونية من القبة الشرقية
